PRÄZISIONS-REPARATUREN

Reparatur Messerkopf
stark beschädigt

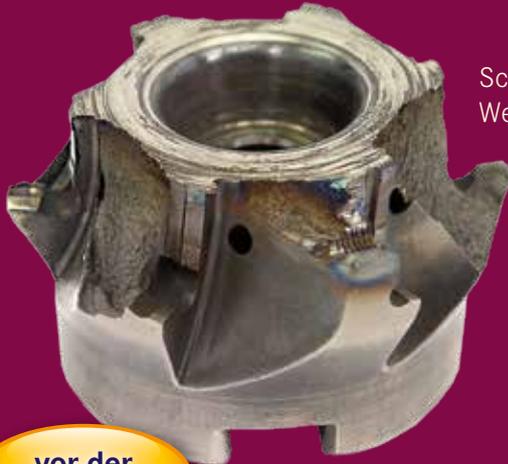
Schwer beschädigtes
Werkzeug

vor der
Reparatur

Schrittweise Instandsetzung von einem schwerst beschädigtem Messerkopf. Alle Plattensitze sind stark beschädigt und weggebrochen, die Gewinde nicht mehr vorhanden. Zusätzlich sind Mittenbohrung und Auflagefläche zerstört.

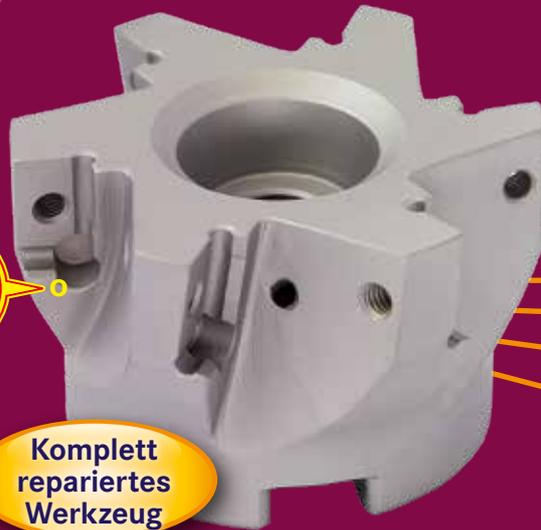
Komplett
repariertes
Werkzeug

Eine gute Oberflächengüte entsteht nur, wenn die Wendeplattensitze axial und radial korrekt repariert sind und mit einer Toleranz von $\pm 0,015$ mm eingestellt werden.

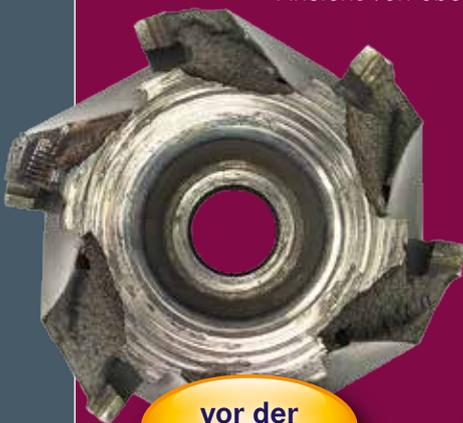
vor der
Reparatur

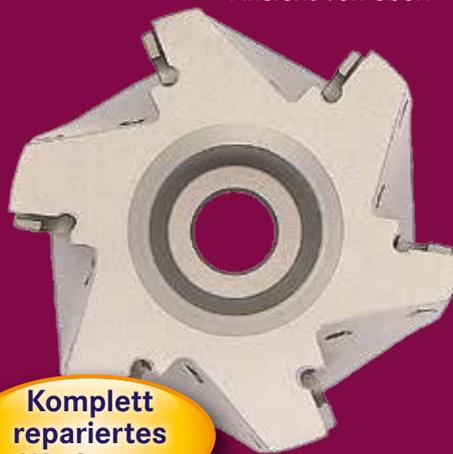
Komplett
repariertes
Werkzeug

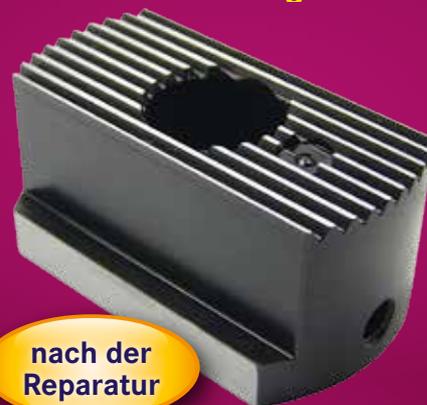
vor der
Reparatur

Verschiedenartige Verzahnungswerkzeuge mit beschädigten und ausgeschlagenen Führungen können maschinell nachgearbeitet werden.

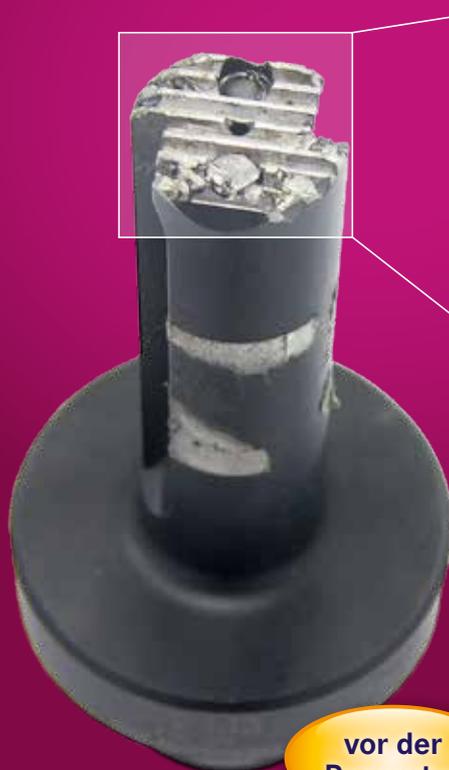
nach der
Reparatur

Schrauben entfernt,
 Verzahnung repariert

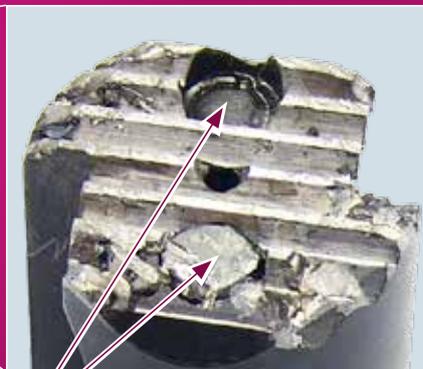
vor der
Reparatur

2 abgebrochene und feststeckende
 Schrauben, beschädigte Verzahnung

Die abgebrochenen Schrauben konnten bei diesem Spezial-Sonderwerkzeug entfernt, die Gewinde und die Verzahnung neu eingebracht werden, somit konnte das Werkzeug komplett instand gesetzt werden.

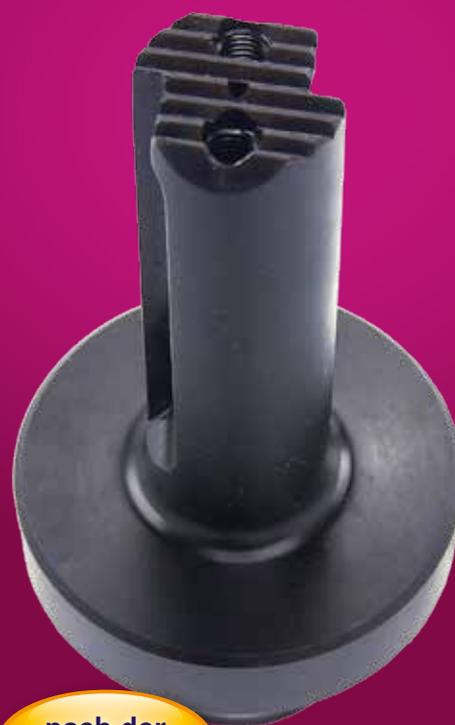
nach der
Reparatur

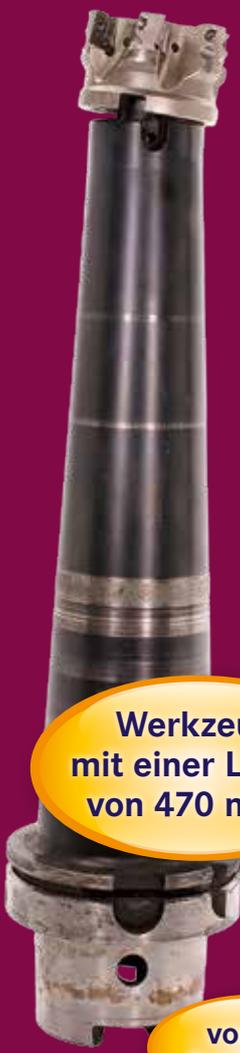
Werkzeug mit einer Länge von 470 mm !

vor der Reparatur

Beschädigungen des Aufnahmezapfens durch Kollision oder der Zapfen ist verbogen – solche Beschädigungen können repariert werden.
Auch wenn das Werkzeug schief auf der Aufnahme sitzt, kann eine Reparatur durchgeführt werden.
Somit kann das Werkzeug wieder in den Produktionsablauf integriert werden.

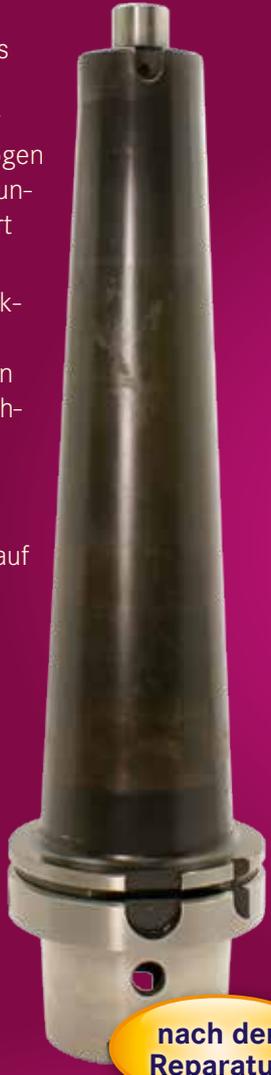
nach der Reparatur

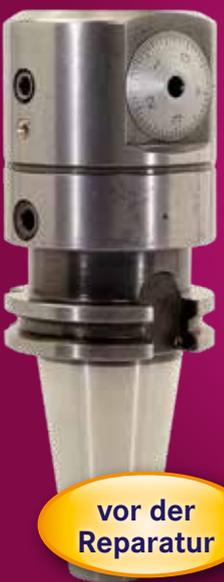
vor der Reparatur

Beschädigungen können auftreten durch Werkzeugbruch, Kollision oder zu starkem Verdrehen der Einstellschraube. Bei der Reparatur wird die innere Mechanik wieder gängig gemacht und überprüft; ebenso wird die Außenkontur überarbeitet. Das Werkzeug erhält wieder seine volle Funktionalität.

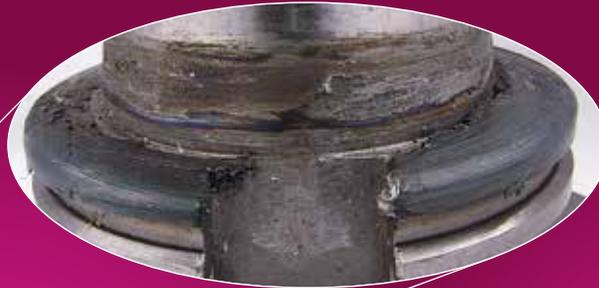
starke Beschädigungen an SK-Schaft, Greiferrille, Bund, Fixiernut und Aufnahme­fläche

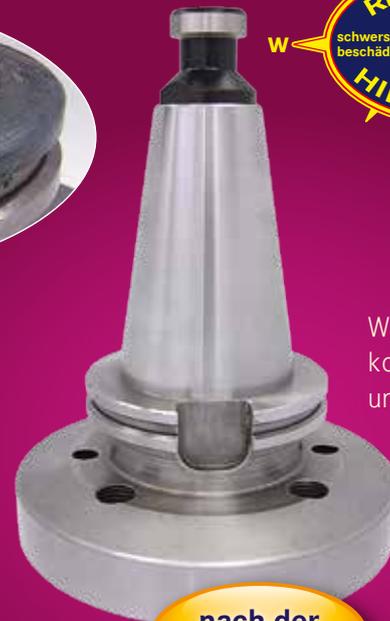
nach der Reparatur

Werkzeugaufnahme komplett überholt und neu geschliffen

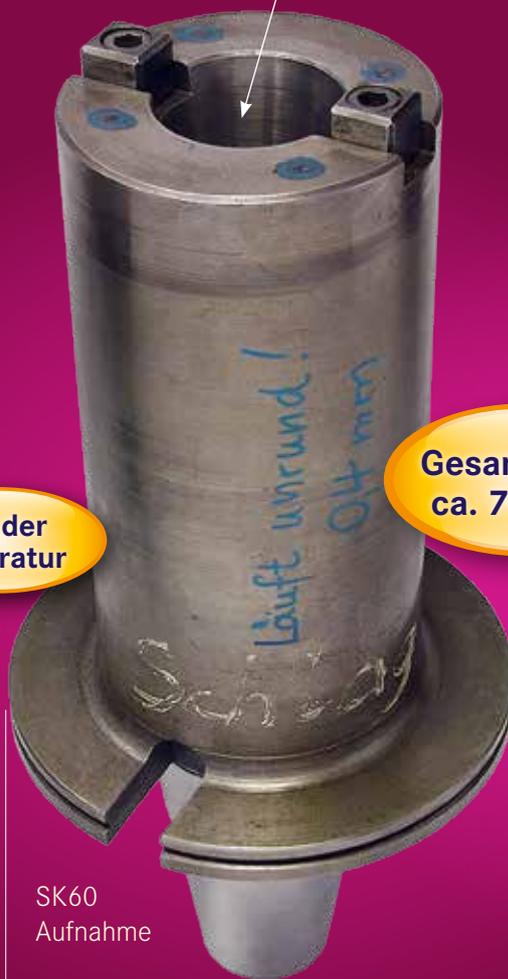
SK50 Aufnahmekonus beschädigt

vor der Reparatur

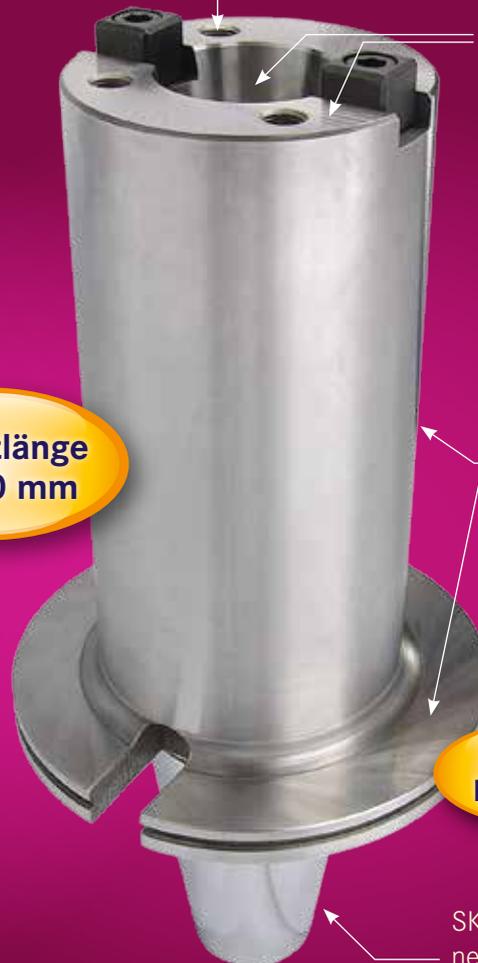
nach der Reparatur

SK50 Aufnahmekonus und Aufnahme­fläche neu geschliffen

zylindrische Außenkontur, Bund und Ring neu geschliffen

SK60 Aufnahmekonus neu geschliffen

Werkzeug wurde axial und radial komplett nachgeschliffen, sodass eine Toleranz von $\pm 0,005$ mm erreicht wurde

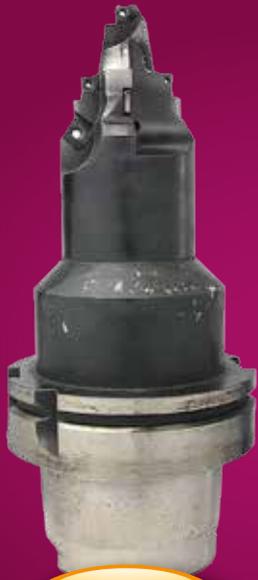
vor der Reparatur

Werkzeug mit defekter Aufnahme

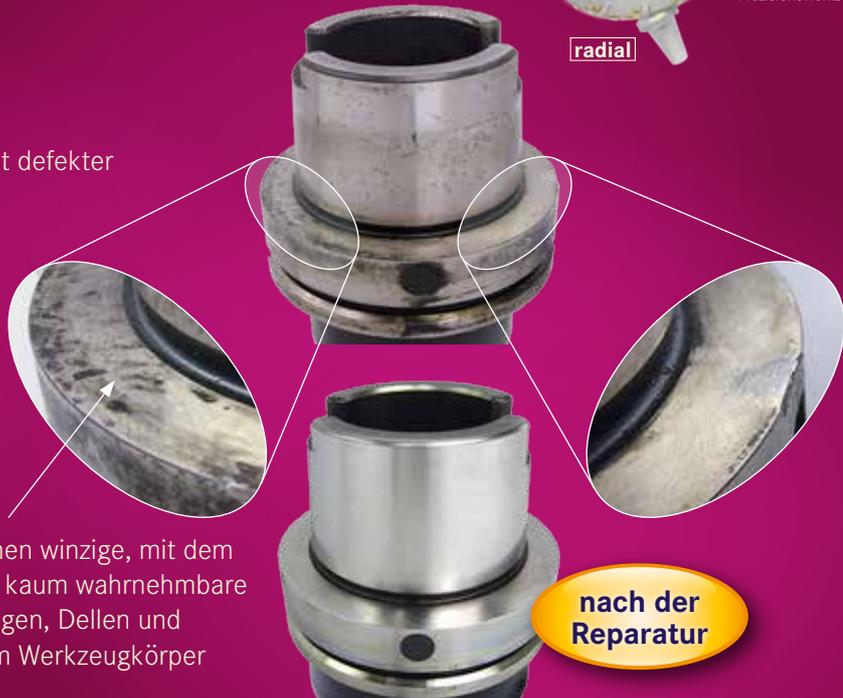
nach der Reparatur

An den Flächen winzige, mit dem bloßen Auge kaum wahrnehmbare Beschädigungen, Dellen und Eindrücke am Werkzeugkörper

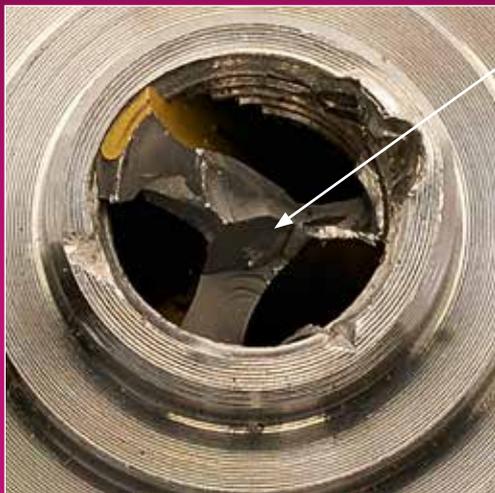
abgebrochener Gewindebohrer

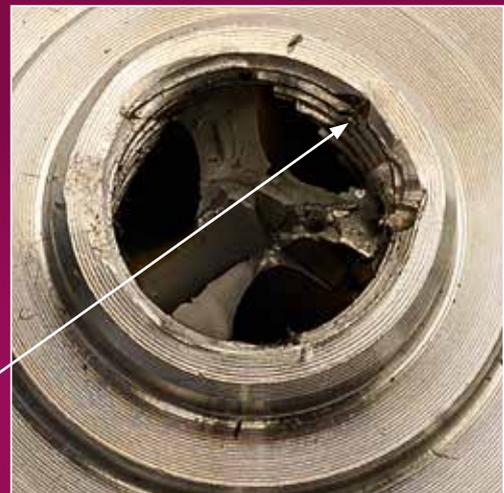
beschädigtes Gewinde im Werkzeugkörper
