PRÄZISIONS-REPARATUREN

Reparatur Messerkopf
stark beschädigt

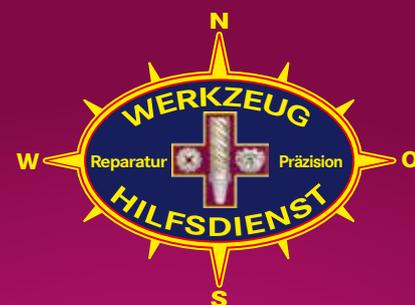
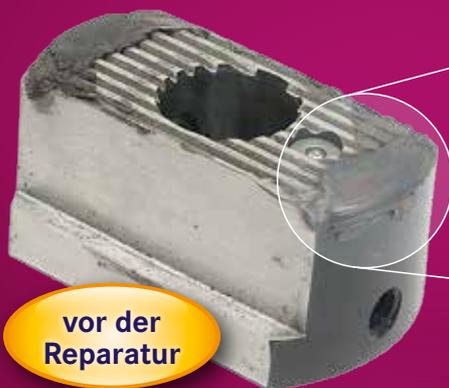
vor der
Reparatur

Verschiedenartige Verzahnungswerkzeuge mit beschädigten und ausgeschlagenen Führungen können maschinell nachgearbeitet werden.

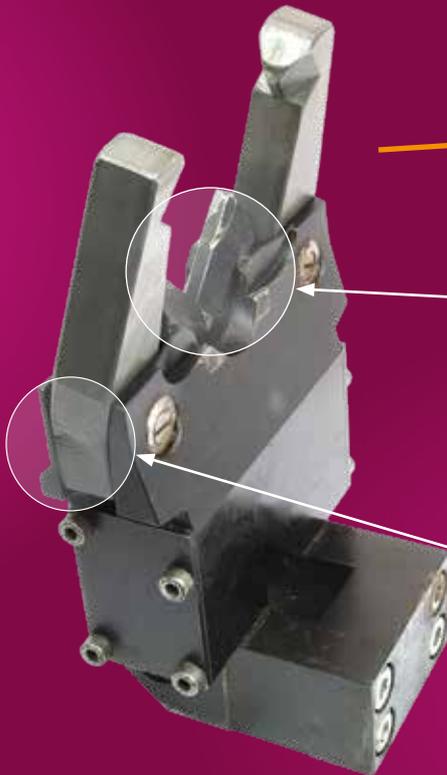
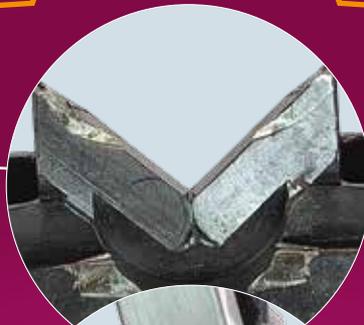
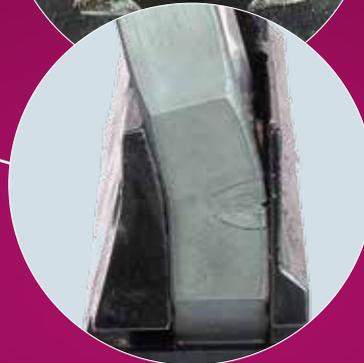
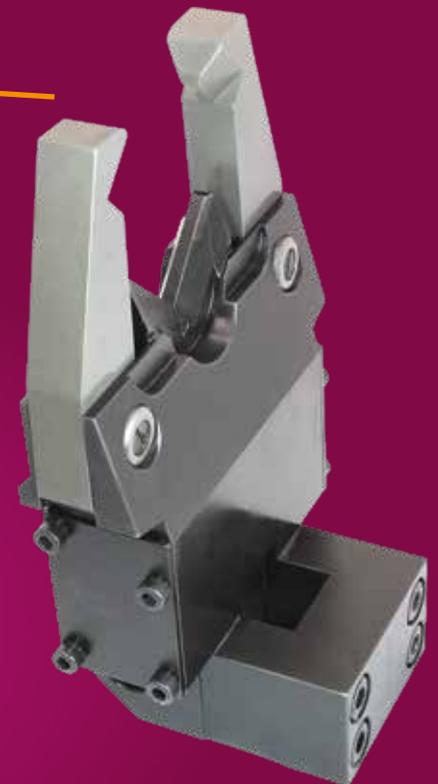
Die äußeren Führungen sind durch Kollision beschädigt und damit verbunden auch die Aufspannungen für die Werkzeugklemmung nicht mehr gegeben. Diese können repariert werden, sodass die Werkzeuge wieder aufgespannt werden können. Bei Kollision oder Schlag ist auch immer die innere Mechanik beschädigt. Diese muss überprüft und gangbar gemacht werden. Die Reparatur dieser komplexen Werkzeuge erfordert umfassendes technisches Können und Know-how.

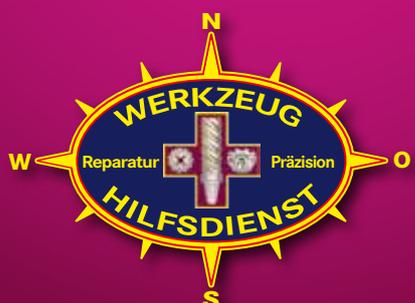
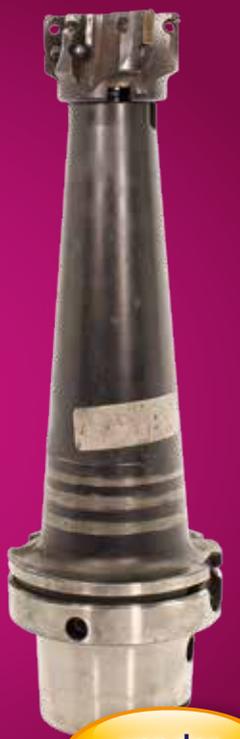
vor der Reparatur

Beschädigungen können auftreten durch Werkzeugbruch, Kollision oder zu starkem Verdrehen der Einstellschraube. Bei der Reparatur wird die innere Mechanik wieder gängig gemacht und überprüft; ebenso wird die Außenkontur überarbeitet. Das Werkzeug erhält wieder seine volle Funktionalität.

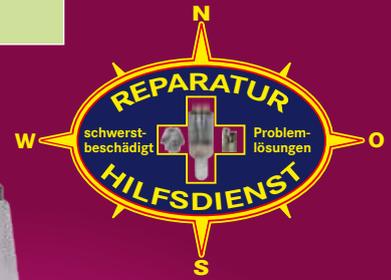
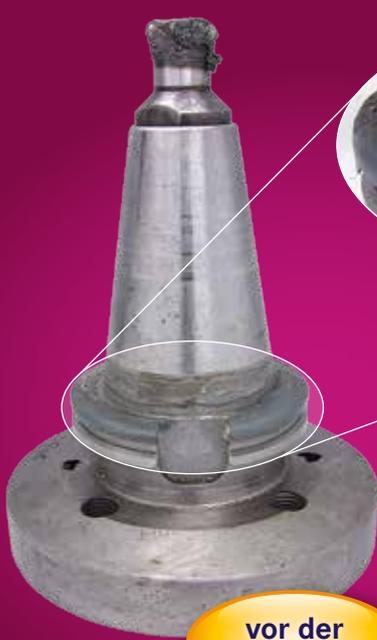
vor der Reparatur

starke Beschädigungen an SK-Schaft, Greiferrille, Bund, Fixiernut und Aufnahme­fläche

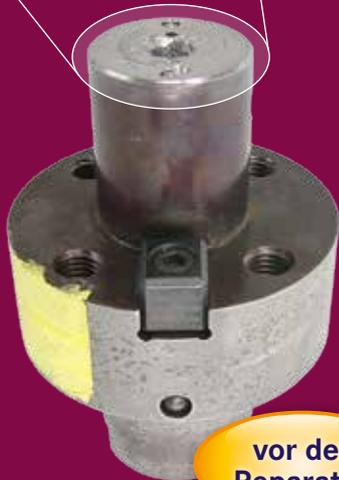
vor der Reparatur

Verstopfte oder verformte Kühlkanäle, beschädigte Auflageflächen und Mittenbohrungen können funktionsfähig nachgearbeitet werden.

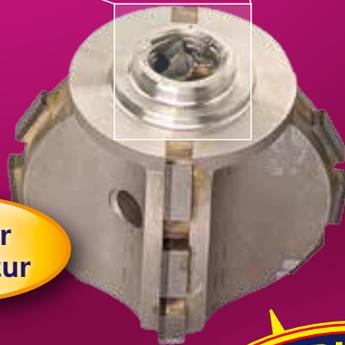
vor der Reparatur

abgebrochener Gewindebohrer

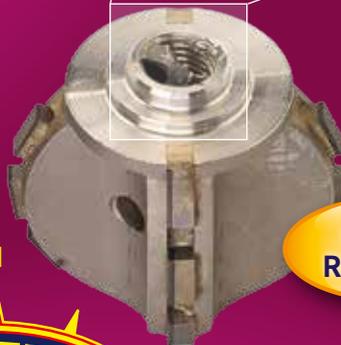
vor der Reparatur

beschädigtes Gewinde im Werkzeugkörper
